## RESTAURÁLÁSI DOKUMENTÁCIÓ

**19. századi, balatonberényi bábtáncoltató betlehem  
(ltsz. 2014.5.1.)**

**Marcali Múzeum**

Összeállították:  
Mravik Lászlóné Kovács Petronella  
Nagy Sándorné Fodor Mária  
okl. fa-bútorrestaurátorok  
2019. április

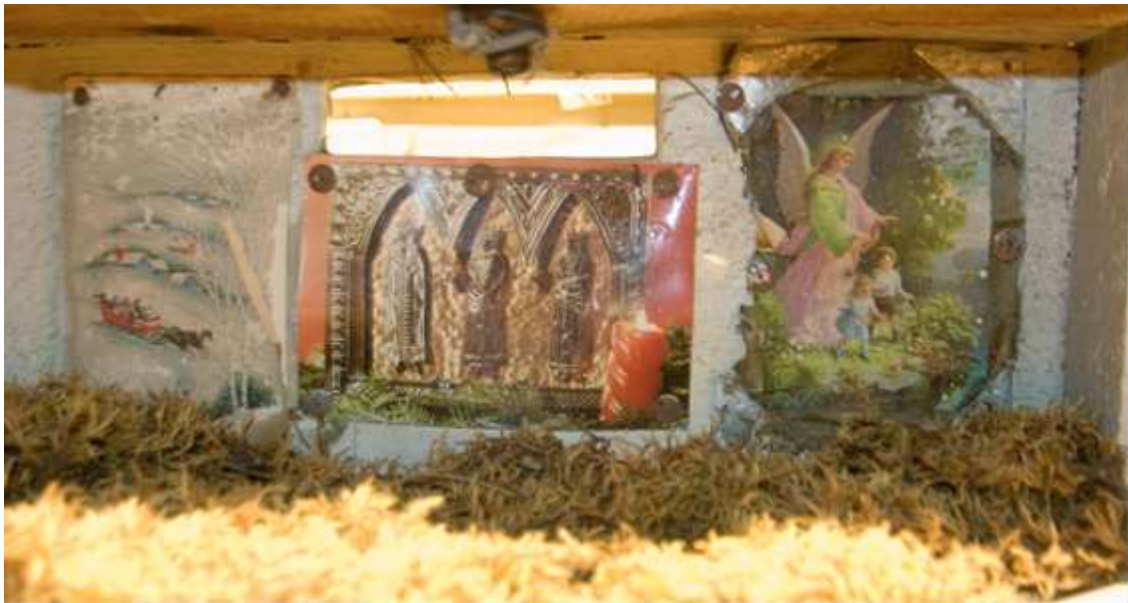
A színpad hátoldalán lévő szentkép és a képeslapok elszakadtak, az egyiken rágásnyomok voltak láthatók.

A színpad hátoldalára rajzszögezett képeslapok és szentkép.  
A középső kép felett a kukucskáló nyílás, az előtérben a kiszáradt moha látszik.

A képeslapokat és a szentképet az azokat rögzítő szögek és rajszögek eltávolítása után külön-külön kezeltük. Az összes papír felületét először latex szivaccsal megtisztítottuk a lazán kötődő szennyeződésektől.

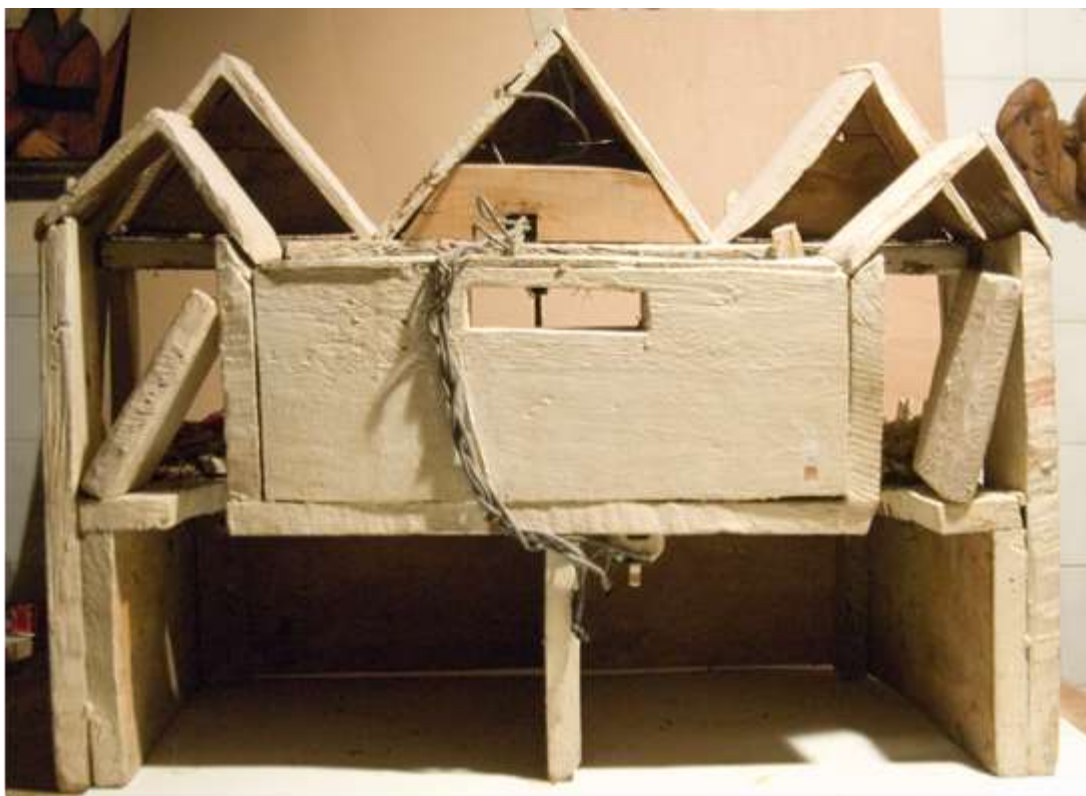
A betlehem hátulja; a világítás vezetékei és kapcsolója, valamint a helyükről kiesett ajtók.

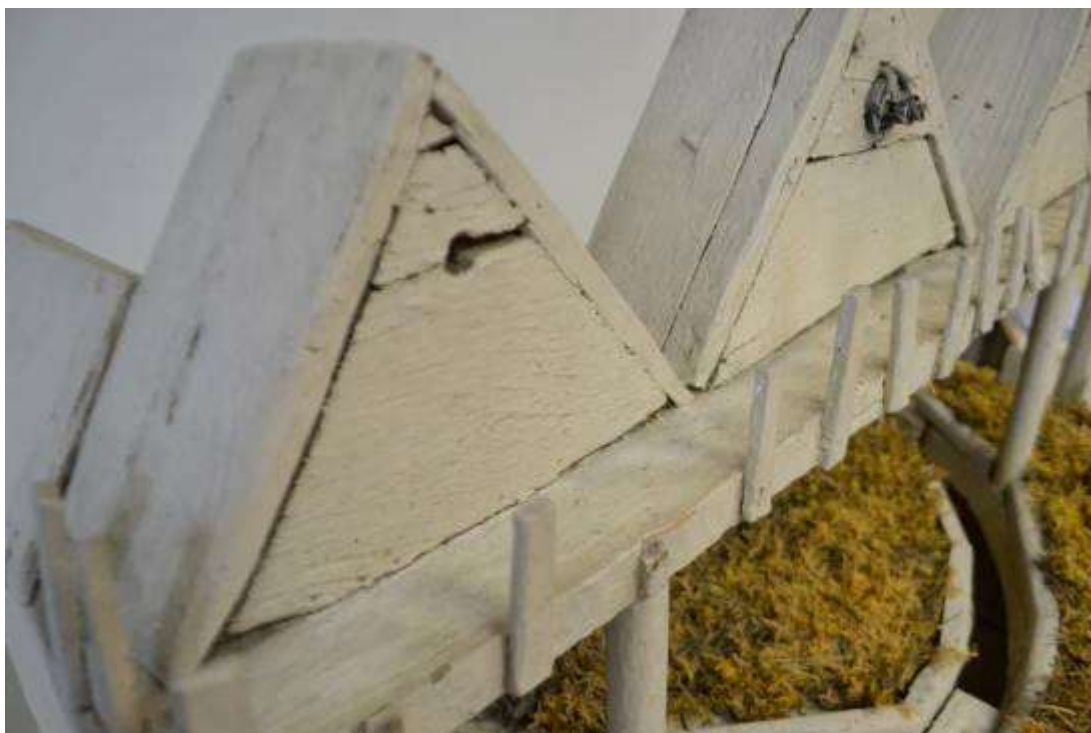
Foglatat a tetőlapon lévő középső, sátoztetős alakzat homloklapján.

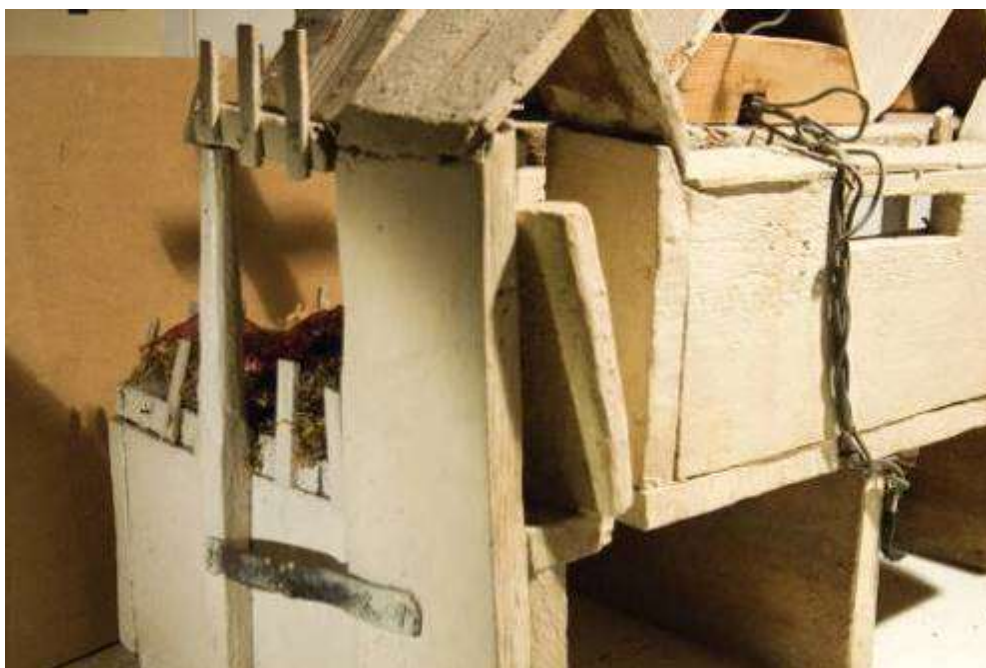
A betlehem jobboldala a szögekkel felerősített, kiszáradt bőrfüllel,  
amit az utolsó festékréteg felhordásakor összekentek.  
A színpadot keretező lécecskék egy része elrepedt,  
egyes darabok hiányoztak.

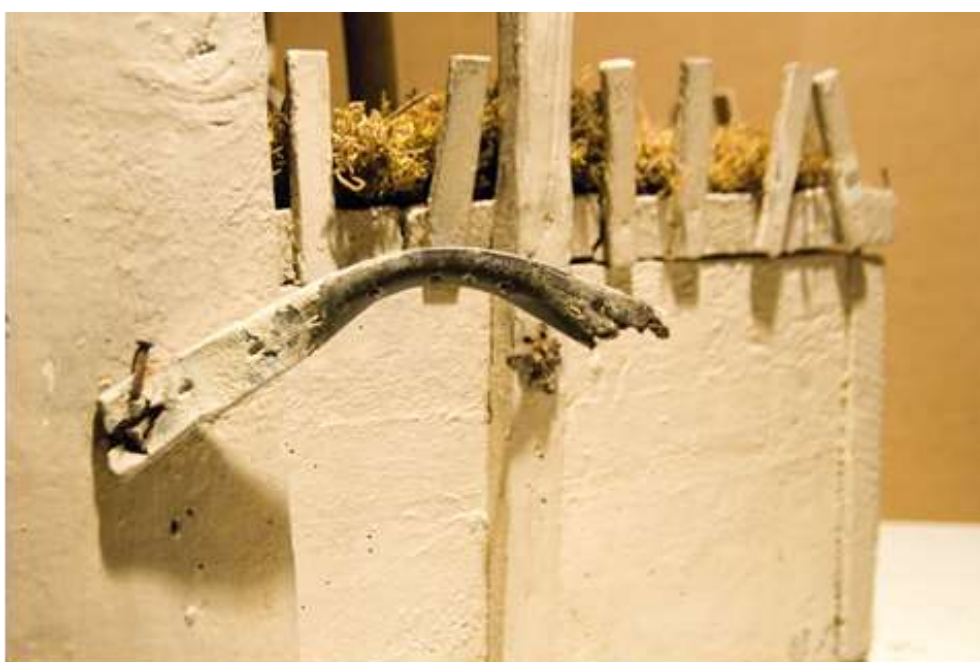
A baloldali bőrfül elszakadt, az átfestéskor ezt a fület is összekenték.

A bőrfülek szakadt, hiányos két-két végét párasítás után bőrrel támasztottuk alá. A ragasztást rizskeményítővel végeztük, majd a széleknél Pattex Palmatex univerzális erősragasztót is alkalmaztunk. A fülek szögelés okozta hiányait, kiszakadásait élbeszabott bőrkiegészítésekkel pótoltuk, amiket szintén Palmatex-szel ragasztottunk be. A betlehemben a szöglyukakat Palma fa ragasztóval beragasztott fadarabkákkal kitöltöttük. Az eredetileg szögekkel felerősített füleket facsavarral rögzítettük a betlehemre, a későbbi esetleg szükségessé váló sérülésmentesebb eltávolíthatóság céljából.

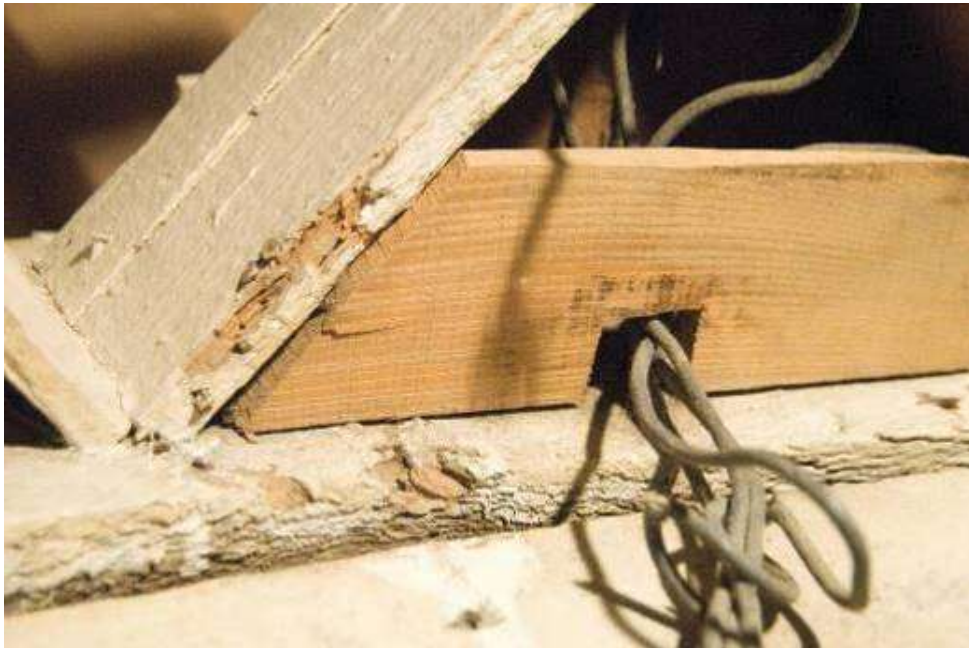
Rovarkárosítás következtében meggyengült és kitört rész a tetőn.

A tárgy festetlen felületein, valamint a két rövidebb festett oldalán lévő kirepülőnyílásokon keresztül injektálással Wolmanol BX fertőtlenítőszerrel juttattunk be. Ugyanezt a szer alkalmaztuk a rovarkárosított helyeken, ahol a faanyag kitöredezett.

Az erősen rovarrágott, kitöredezett területeket Paraloid B72 5, 10 és 15%-os nitrohigítás oldatával szilárdítottuk.

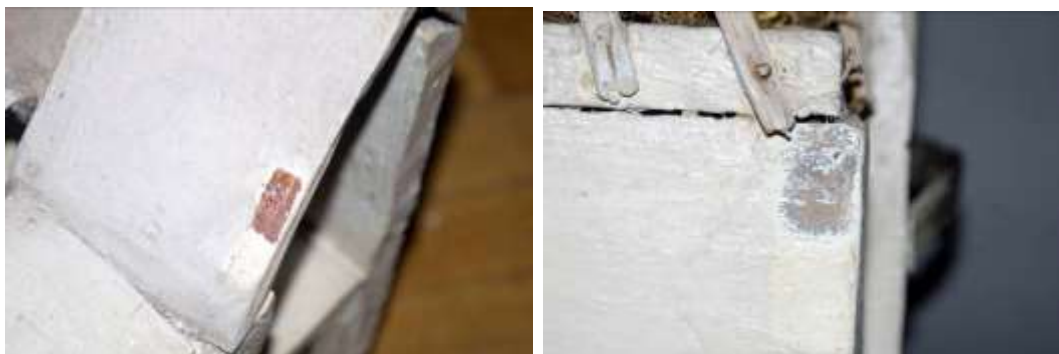
A festékréteg felválásai, illetve sérülései mentén látszott, hogy a tárgyat átfestették. A rétegek felépítésének megállapítás céljából kutatóablakokat nyitottunk a betlehem oldalain, tetőelemein és oszlopain. A kutatóablakokkal az alábbi rétegeket tártuk fel: a faalap a festékrétegek alatt is durva megmunkálású, helyenként szőrös, gyalulatlan, csiszolatlan, a betlehem tetőelemein, a két torony oldallapjain és a két külső tartóoszlop a színpadtól lefelé lévő részén a legalsó festékréteg vékony, vörösesbarna színű, míg a tárgy többi felületén a legalsó, szintén vékony festékréteg szürke. A következő festékréteg a betlehem minden elemén fehér, amit szintén vékonyan hordtak fel, majd erre egy újabb, vastagabb szürkésfehér festékréteg került. Mindezekből két következtetésre lehet jutni: a betlehem eredetileg vörösesbarna és szürke elemekből állt, azt azonban, hogy ezeket szándékosan ilyen színűre festették, vagy ilyen színű deszkákat használtak fel másodlagosan a tárgy készítésekor, nem lehetett bizonyítani. Az igen vékony vörösesbarna és a szürke festékrétegek és a felettük lévő fehér, illetve szürkésfehér rétegek oldódási tulajdonságai megegyeztek, oldószeres szétválasztásuk nem volt lehetséges. A rétegek egymástól való mechanikus módszerrel történő elválasztása pedig a deszkák durva felülete miatt nem volt lehetséges. Ezért a szakmai konzultáció során a múzeumba kerülési állapot megtartása mellett döntöttünk.

Kutatóablak a tetőn és a betlehem oldalán

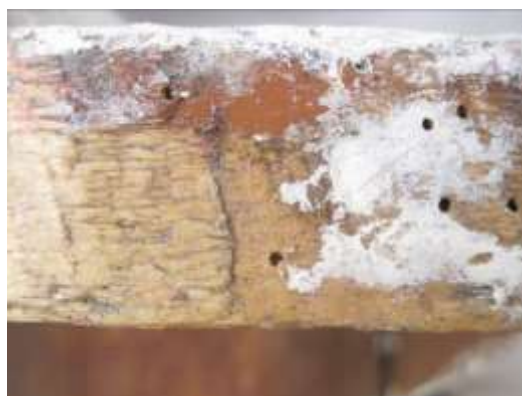
Barna festéklecsorgás a betlehem alján.

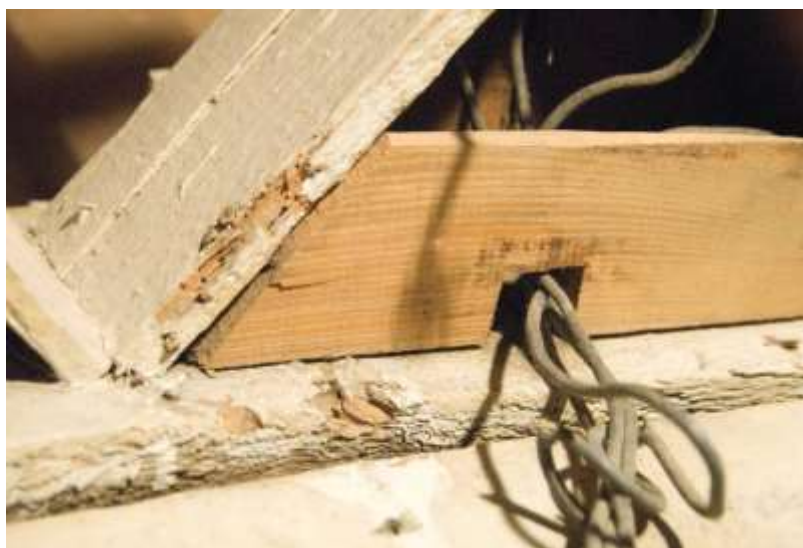
Rovarkárosodott faanyag.

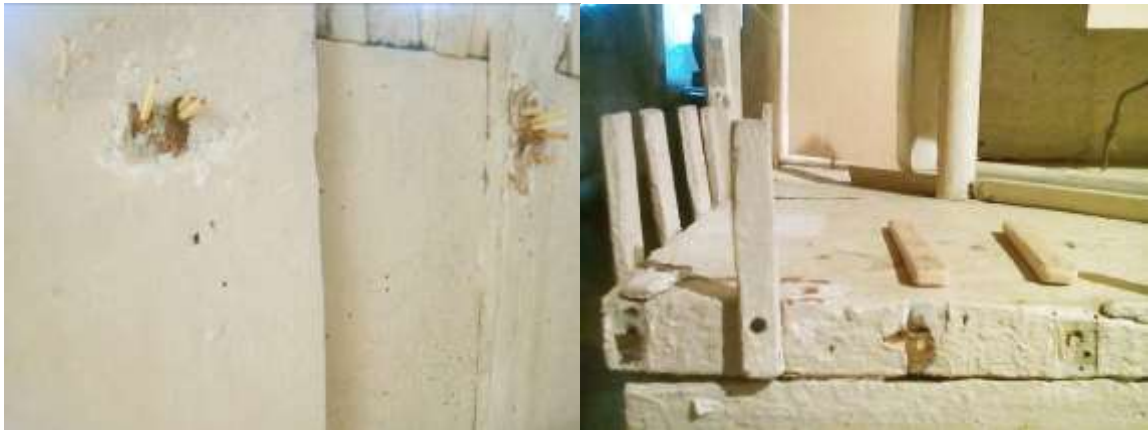
A fül alatti és a lécecskék szöghelyeinek kitöltése.

A hiányzó kerítéslécecskék helyén lévő szöglyukakat, valamint a fülek leszerelése után láthatóvá vált szöghelyeket kis facsapokkal kitöltöttük. A hiányzó lécecskék pótlásait fenyőfából készítettük el és helyükre szöveltük. A színpad két oldaláról elveszett egy-egy profilléceket szintén fenyőfa lécekkel pótoltuk.

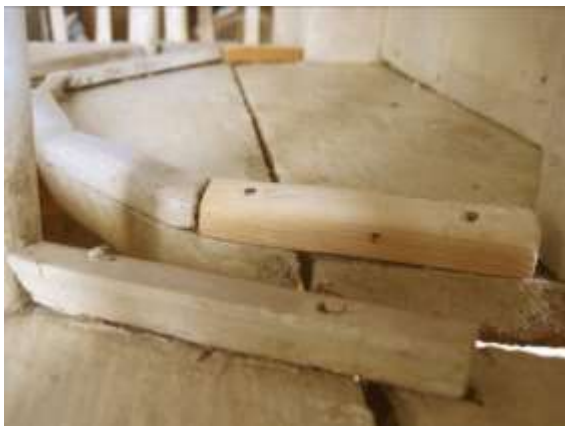
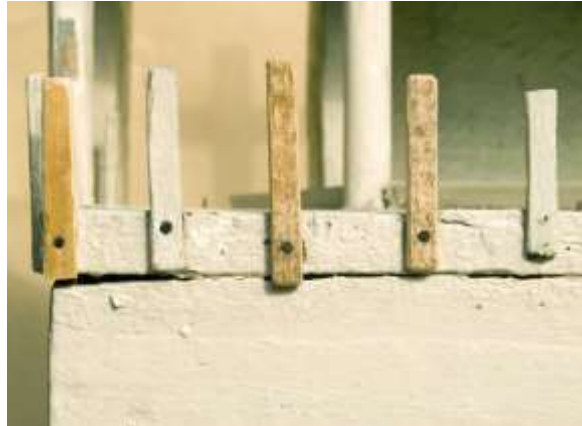
A profillécek és a kerítéslécecskék pótlásai.

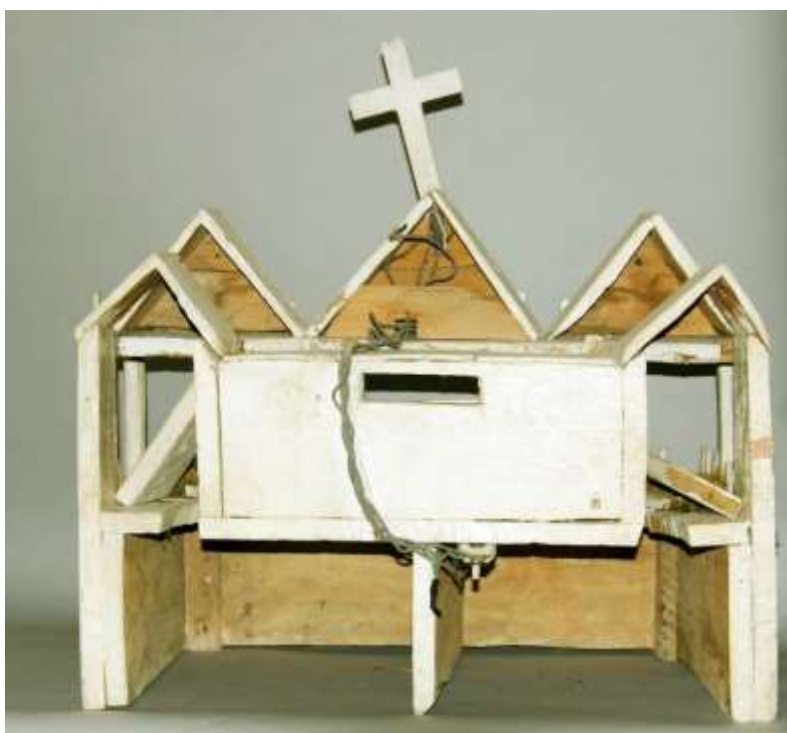
A helyükről kiszakadt forgóajtók és a kiszakadások.

A színpad két forgóajtójának alja egy-egy a színpad vízszintes deszkájába ütött szögre illeszkedik, az ajtók tetején pedig egy-egy a bütübe vert szög található, ami a tető deszkázatába ütött, elhajlított szögbe illeszkedik. Ez utóbbiak akadályozzák meg az ajtók kibillenését. Az egyik oldalon a hajlított szög hiányzott. A használat következtében a szög környezetében a faanyag kiszakadt, ugyanaz volt megfigyelhető a másik ajtónál is. A megmaradt szög olyannyira korrodálódott, hogy a kihúzás során eltört. A kiszakadások helyét szilárdítás után falisztes, poli(vinil-acetát) kötőanyagú kittel töltöttük ki, majd új szögeket hajítottunk és üttünk be a megfelelő helyekre. Mind a színpad deszkájában, mind az ajtóban lévő, a forgást biztosító szögeket RO55-tel rozsdátlanítottuk, majd WD-40 kenőolajjal kezeltük.

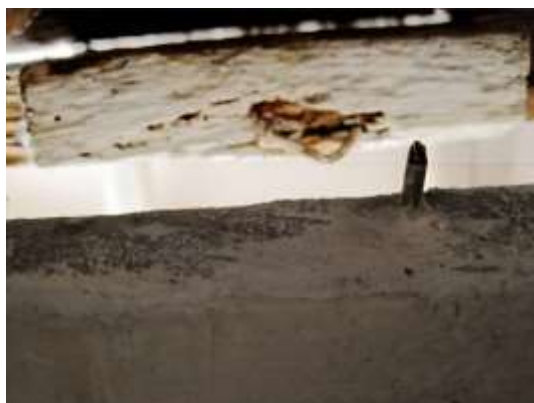
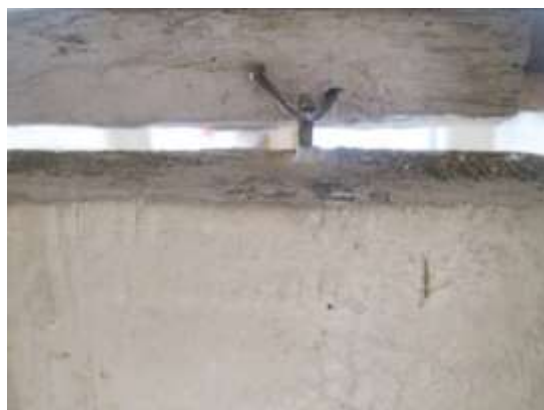
Az egyik forgóajtó felső része restaurálás előtt és után.

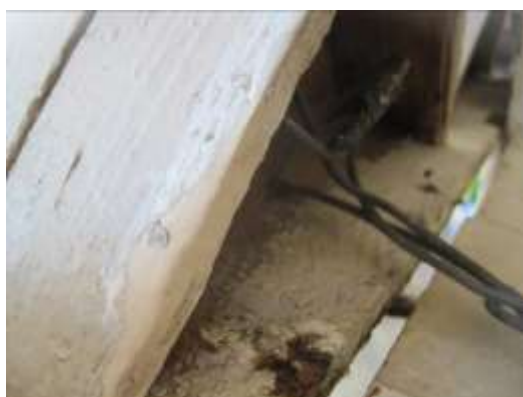
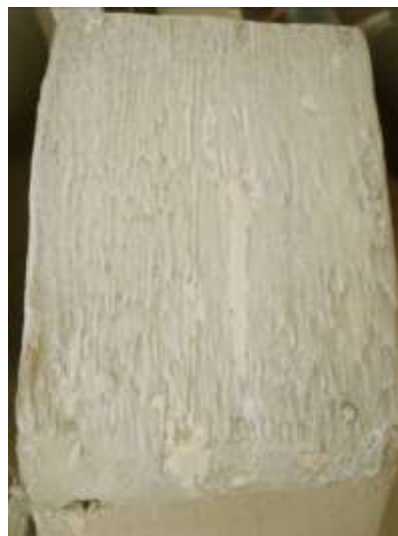
A kemény, fehér festékréteg helyenként felvált és kipattogzott. Rögzítését alkoholos előnedvesítés után poli(vinil-acetát) híg, vizes odatával rögzítettük. A festékhiányokat kaolinból, hármás keverék (velencei terpentín, dammárlakk, lenolaj), és poli(vinil-acetát)-ból tömítőmasszával kitteltük, majd akvarell aláfestés után olajfestékkel beilleszkedő módon retusáltuk.

Festékhiányok kittelése.

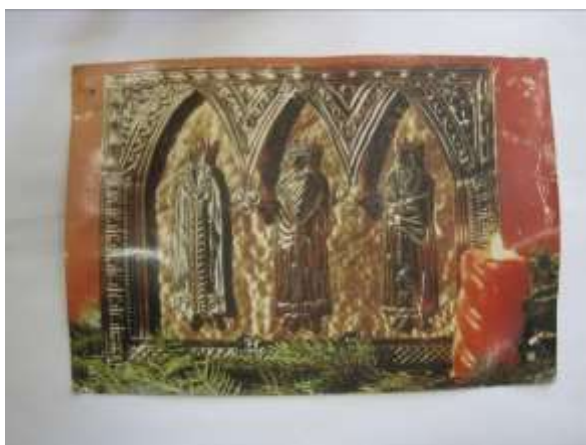
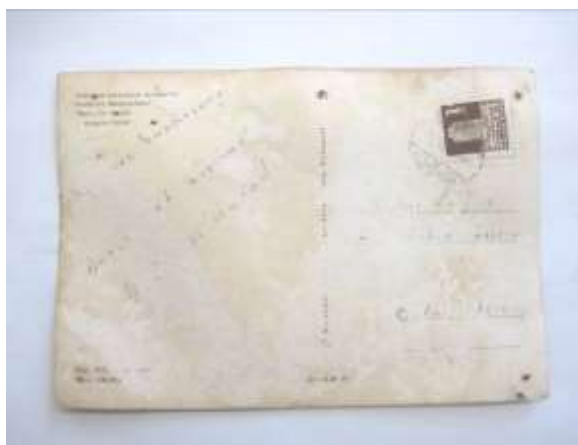
A képeslap elő-és hátoldala restaurálás előtt.

Fényezett felülete miatt az üdvözlőlapot csak vizes permetezéssel és enyhén vizes szivaccsal nedvesítettük, majd Hollytex lapok (poliészter szövetek) között lenyeheztük préseltük. A lap a kezelés hatására kisimult.

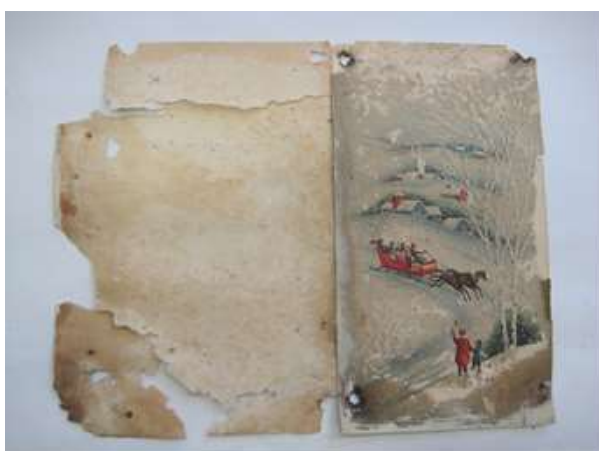
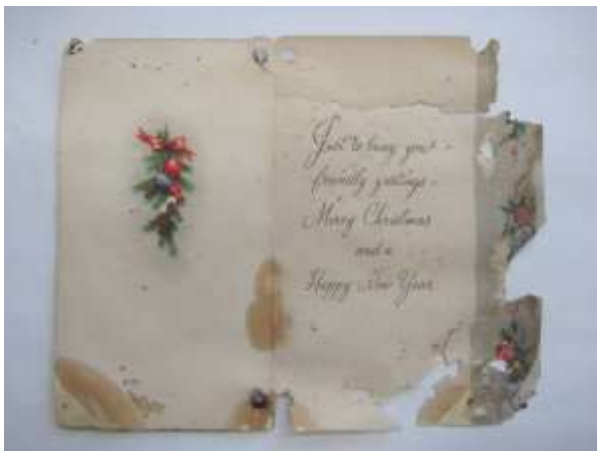
A kinyitható képeslap restaurálás előtt.

A képeslap apró csillogó szemcsékkel díszített. Floroglucin teszttel kimutattuk, hogy a papír lignint tartalmaz, ezért savtalanítása szükséges volt. Oldódási próbát végeztünk, hogy a díszítmények vizes kezelésnél leoldódnak-e. A próba negatív eredménye után a lapot Hollytexre helyezve, vízben, majd 8,5 pH-ra beállított kalciumhidroxid oldatban áztatva savtalanítottuk. A képeslap hátoldalát metilcellulóz pasztával japán fátyolpapírra kasíroztuk. Préselés után a hiányokat megfelelő színű, kézzel öntött papírral pótoltuk, amit szintén metilcellulóz pasztával élbe ragasztva rögzítettünk a laphoz. Újabb préselés után kiegészítések széléit a megfelelő méretre vágtuk.

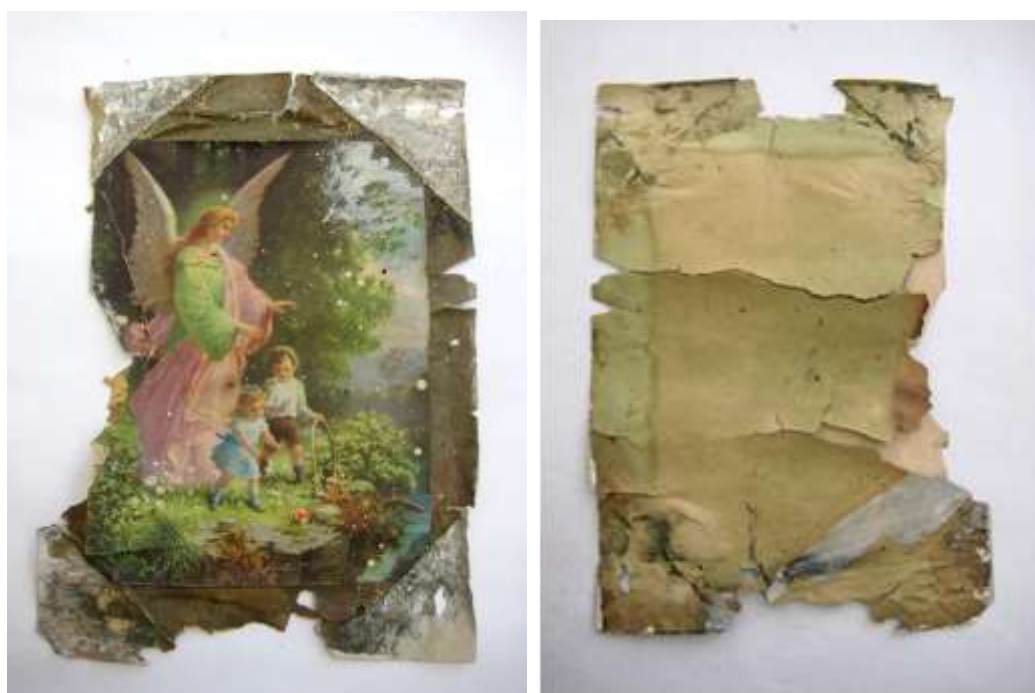
A szentképet négy sarkánál egy-egy ezüst színű papírból készült bújtató sarok alá bedugva bronzpapírra ragasztották fel. Minden papír szennyezett, sérült, és hiányos volt, a bronzpapír törékennyé vált. A papírlapokat sérülésmentesen nem lehetett elválasztani egymástól, ezért kezelésük együtt történt. Hollytex lapok közé helyezve vizes kezelést végeztünk, majd a töredékek helyreigazítása után hátoldalról japán fátyolpapírral kasíroztuk a bronzpapírt. Ragasztóként ez esetben is metilcellulóz pépet alkalmaztunk. A bronzpapír hiányait megfelelő színárnyalatú és vastagságú papírral egészítettük ki, a szentkép hiányos részeit nem pótoltuk.

A bronzpapírra ragasztott szentkép előoldala és a bronzpapír hátoldala restaurálás előtt.
