## RESTAURÁLÁSI DOKUMENTÁCIÓ

**19. századi, balatonberényi bábtáncoltató betlehem  
(ltsz. 2014.5.1.)**

**Marcali Múzeum**

Összeállították:  
Mravik Lászlóné Kovács Petronella  
Nagy Sándorné Fodor Mária  
okl. fa-bútorrestaurátorok  
2019. április

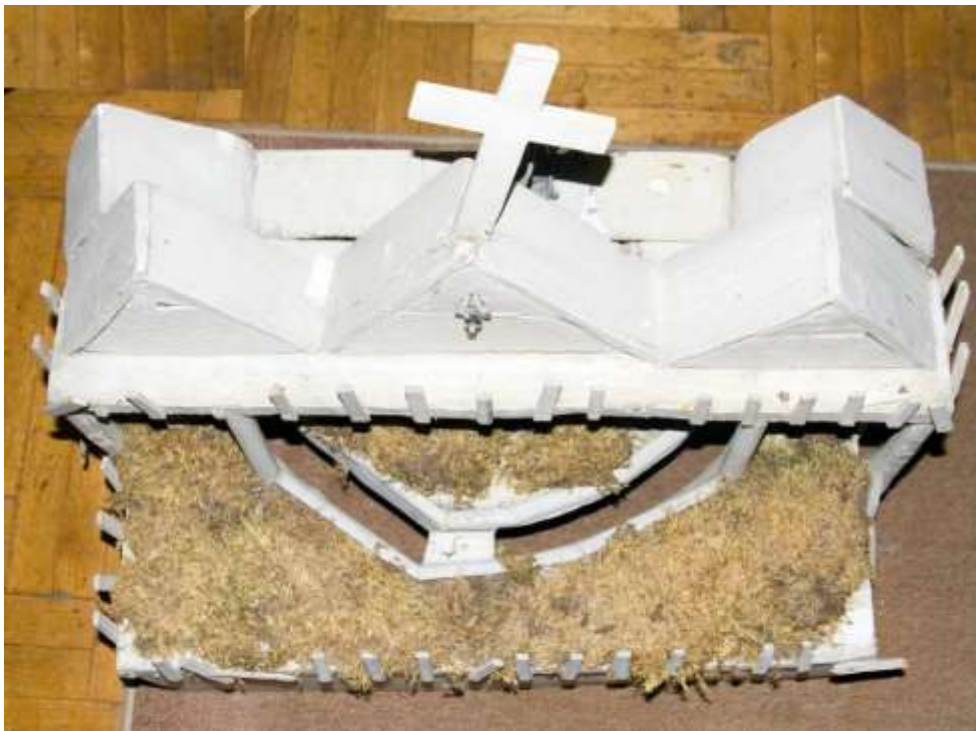
A betlehem faanyaga helyenként rovarfertőzést szenvedett. A kirepülőnyílásokon és járatokon kívül aktív károsításra utaló jelek láthatók voltak. A deszkák jó megtartásúak, helyenként azonban a rovarkárosítás következtében kitöredeztek, porlékonyá váltak. A szerkezet illesztései meglazultak, a szegeken forduló két forgóajtó kiesett a helyéről, mert a szögből hajlított akasztókampóknál a faanyag kiszakadt. A kereszt rögzítése meggyengült, ezért megdőlt. Mind tetőlap, mind a színpad széleiről több kis léckerítés elem hiányzott, néhány törött és hiányos volt. A kétoldalt felszegelt hordozó bőrfülek kiszáradtak, meggyengültek, az egyik elszakadt. A betlehem felületét szennyeződés borította. A festékréteg helyenként felvált, pereg. A felválások mentén megfigyelhető, hogy a tárgyat átfestették. A tárgy átfestése során a bőrfüleket és a képeslapokat is részben bekenték.

A betlehem restaurálás előtt.

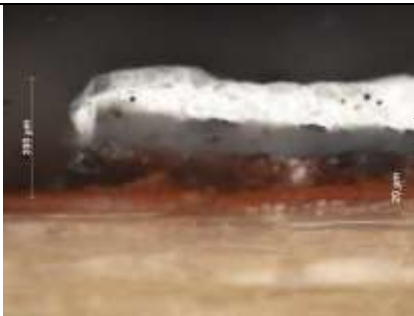
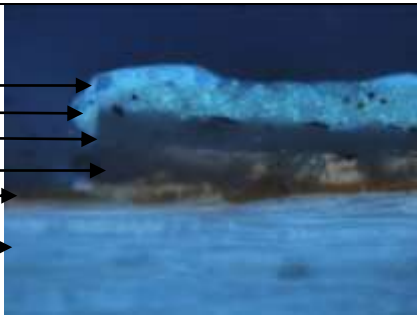
| Minta szám | Normál felvétel | UV lumineszcens felvétel |
|---|---|---|
| 1. minta<br>A baloldali oszlopról a bőrfül mellől | <p>részletfelvétel</p> <p>1. fa alap<br/>2. vékony, homogénnek látszó barna réteg<br/>3. sötétebb barna réteg nagyobb szemcsékkel tetején<br/>vékony, fekete „szaggatott réteg”<br/>4. szürke réteg, tetején vékony, fekete „szaggatott réteg”<br/>5. aprószemcsés fehér réteg<br/>6. fehér réteg, nem húzódik végig az egész mintán</p> | <p>részletfelvétel</p> <p>1. fa alap<br/>2. vékony, homogénnek látszó barna réteg<br/>3. sötétebb barna réteg tetején vékony fekete „szaggatott réteg”<br/>4. szürke réteg, tetején vékony fekete „szaggatott réteg”<br/>5. aprószemcsés fehér réteg, a szemcsék erősen lumineszkálnak<br/>6. fehér réteg, lumineszkál, nem húzódik végig az egész mintán</p> |

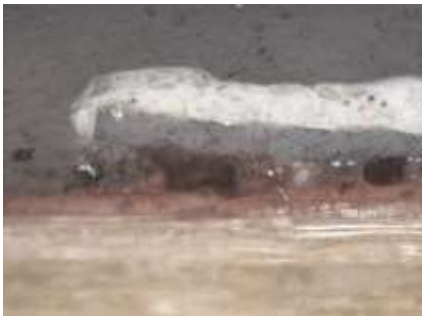
| Minta szám | Normál felvétel | UV lumineszcens felvétel |
|---|---|---|
| | <p>részletfelvétel</p> <p>A normál fényben a 3. és 4. réteg tetején látható fekete „szaggatott réteg” polarizált fényben a mintán fémes megjelenésű</p> | |

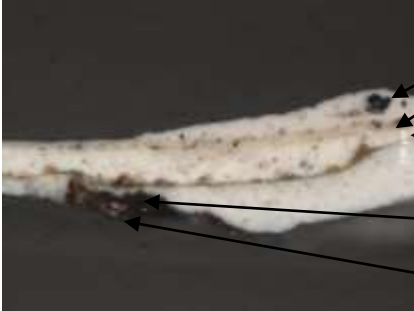
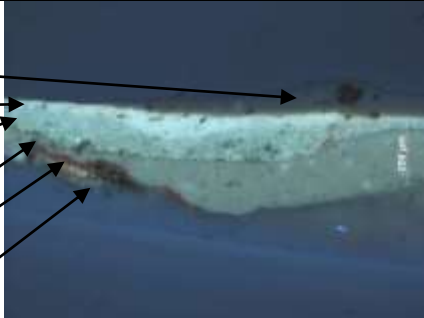
| <p>2. minta<br/>A kereszttről</p> | <p>részletfelvétel</p> <ol style="list-style-type: none"> <li>1. fa alap (maradvány, csak a minta bal szélén)</li> <li>2. vékony barna, vékony, homogénnek látszó barna réteg</li> <li>3. fehér réteg, tetején szennyeződés</li> <li>4. aprószemcsés fehér réteg</li> <li>5. vékony fehér réteg más színű szemcsékkal</li> <li>6. fehér réteg</li> </ol> | <p>részletfelvétel</p> <ol style="list-style-type: none"> <li>1. fa alap (maradvány, csak a minta bal szélén)</li> <li>2. vékony, homogénnek látszó barna réteg</li> <li>3. lumineszkáló fehér réteg, tetején szennyeződés</li> <li>4. apró szemcsés fehér réteg, a szemcsék erősen lumineszkálnak</li> <li>5. erősen lumineszkáló vékony fehér réteg más színű szemcsékkal</li> <li>6. fehér réteg, nem lumineszkál</li> </ol> |

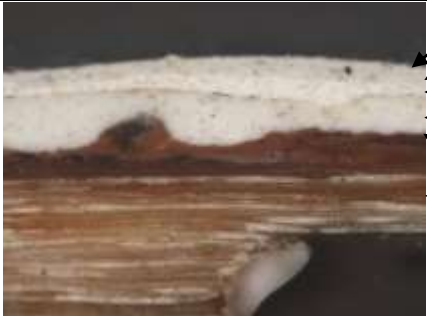
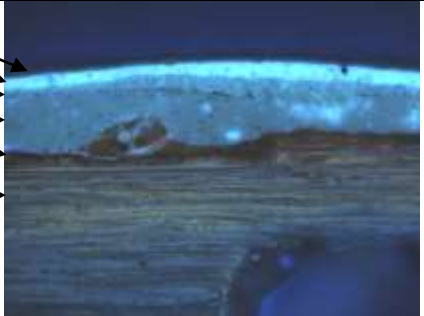
| <p>3. minta<br/>Az előlap<br/>éléről a<br/>színpadnál</p> | <p>részletfelvétel</p> <ol style="list-style-type: none"> <li>1. fa alap</li> <li>2. vékony, homogénnek látszó barna réteg</li> <li>3. fehér réteg, tetején szennyeződés</li> <li>4. aprószemcsés fehér réteg</li> <li>5. vékony fehér réteg más színű szemcsékkal</li> <li>6. fehér réteg</li> </ol> | <p>részletfelvétel</p> <ol style="list-style-type: none"> <li>1. fa alap (maradvány, csak a minta bal szélén)</li> <li>2. vékony, homogénnek látszó barna réteg</li> <li>3. lumineszkáló fehér réteg, tetején szennyeződés</li> <li>4. apró szemcsés fehér réteg, a szemcsék erősen lumineszkálnak</li> <li>5. erősen lumineszkáló vékony fehér réteg más színű szemcsékkal</li> <li>6. fehér réteg, nem lumineszkál</li> </ol> |

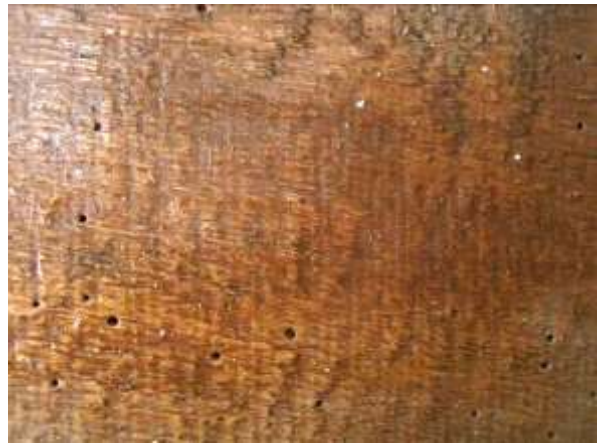
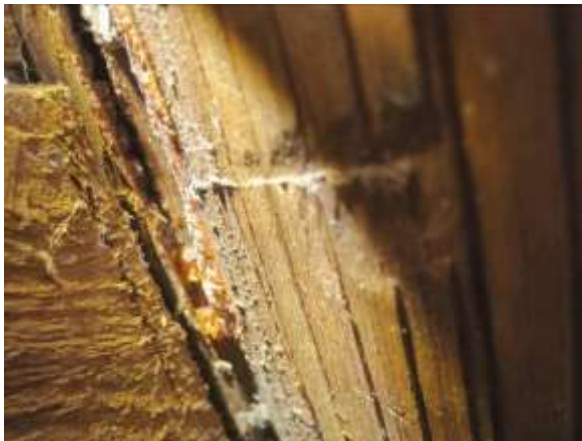
A betlehem szokatlanul nehéz. Elemei két fajta fából - a színpad vízszintes deszkái fenyőfából, a tárgy összes többi eleme vörösesbarna, nehéz súlyú - fából feltehetően valamilyen gyümölcsfából - készültek. Ez utóbbin egyes helyeken narancssárga mézgagyöngyök láthatók.

Mézgagyöngyök.

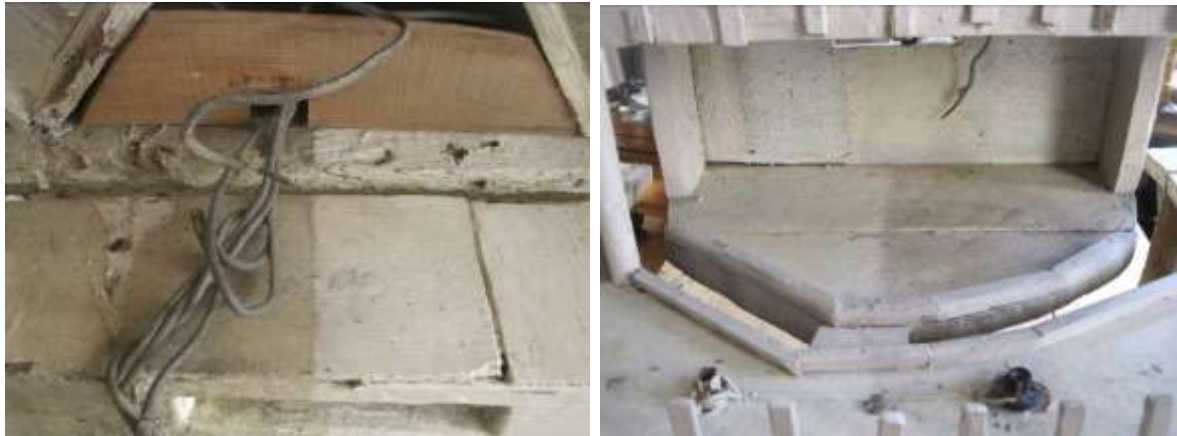
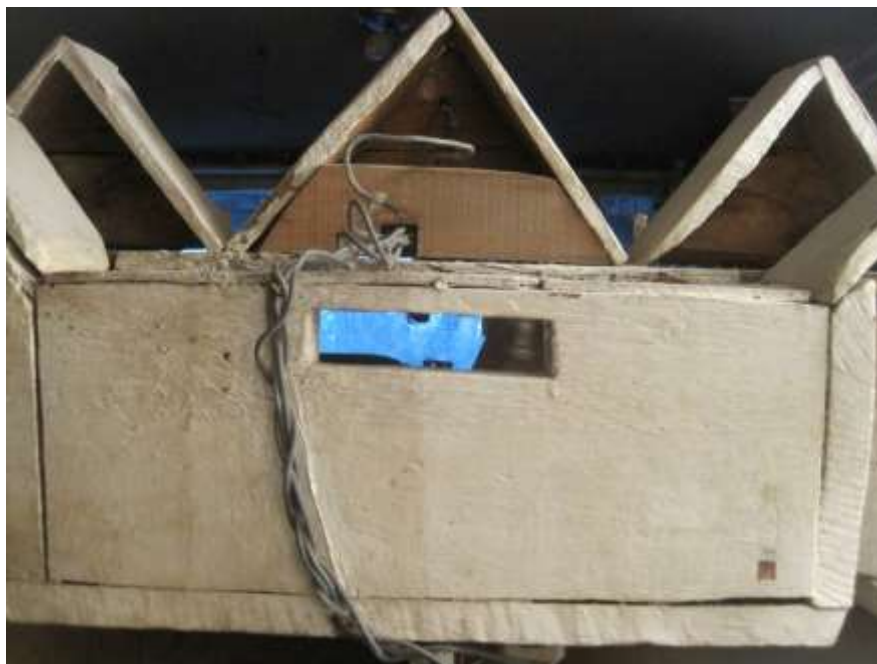
Részletek tisztítás közben.

Az erősen kötődő felületi szennyeződések felületaktív detergenst és pár csepp szalmiákszeszt tartalmazó vizes oldattal távolítottuk el.

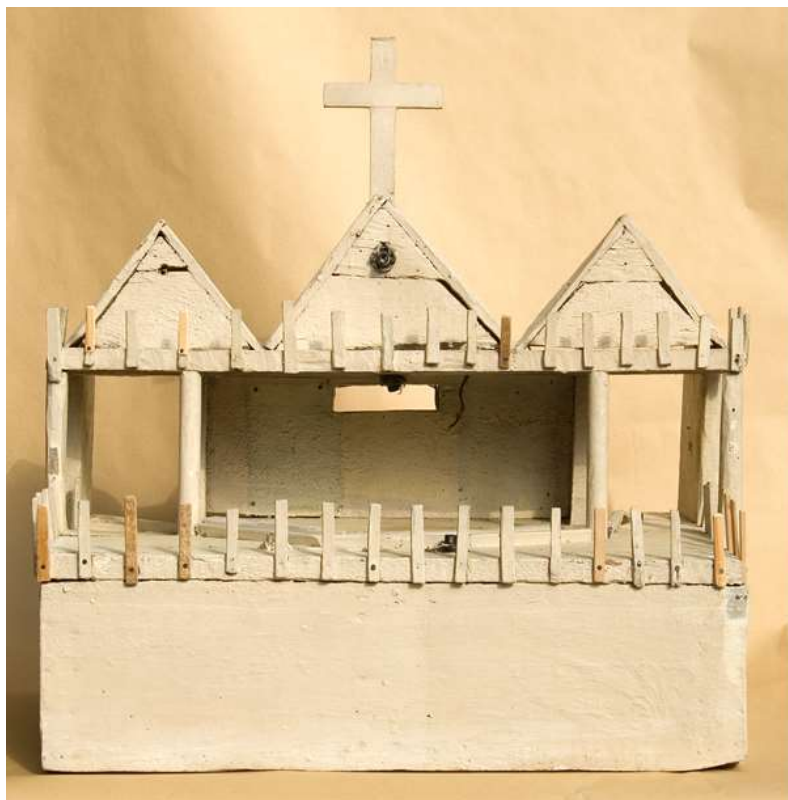
A lécecskék pótlásai.

A hiányzó kerítéslécecskék helyén lévő szöglyukakat, valamint a fülek leszerelése után láthatóvá vált szöghelyeket kis facsapokkal kitöltöttük. A hiányzó lécecskék pótlásait fenyőfából készítettük el és helyükre szöveltük. A színpad két oldaláról elveszett egy-egy profilléceket szintén fenyőfa lécekkel pótoltuk.

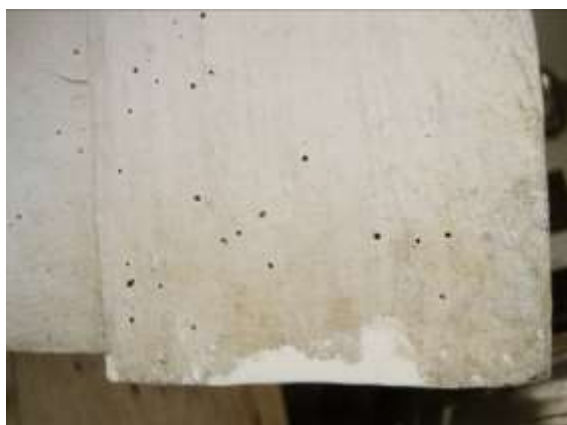
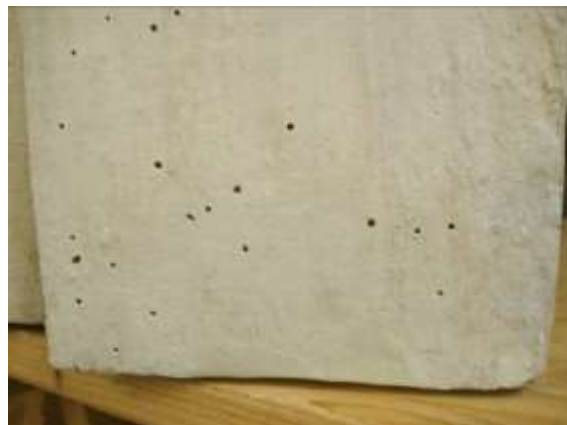
A betlehem bal oldala kittelés és retusálás után.

A kemény, fehér festékréteg helyenként felvált és kipattogzott. Rögzítését alkoholos előnedvesítés után poli(vinil-acetát) híg, vizes odatával rögzítettük. A festékhiányokat kaolinból, hármás keverék (velencei terpentín, dammárlakk, lenolaj), és poli(vinil-acetát)-ból tömítőmasszával kitteltük, majd akvarell aláfestés után olajfestékkel beilleszkedő módon retusáltuk.

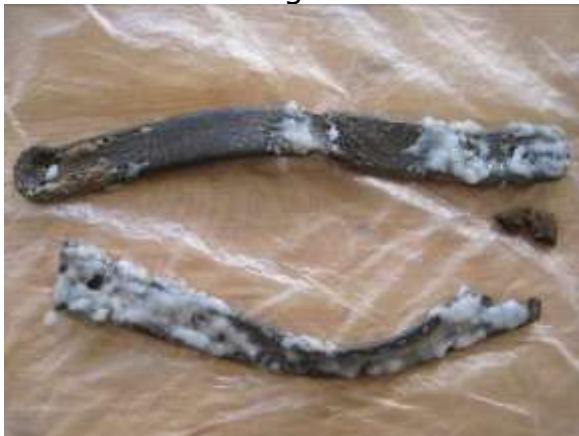
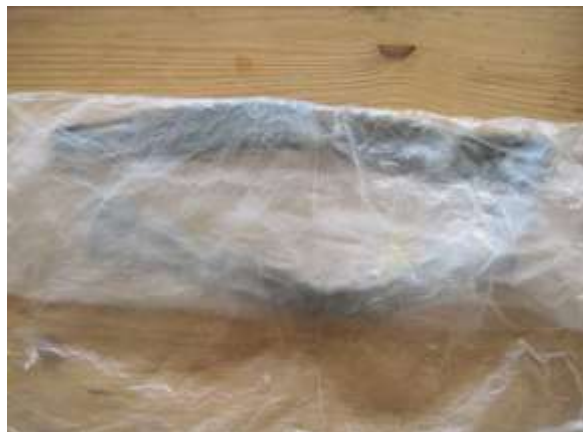
A festékrétegek duzzasztása CMC-vel pasztásított Kromofággal.

Az utolsó átfestéskor a bőrfülekre is került helyenként festék. A bőr kezelése céljából ennek eltávolítása szükséges volt. Ezt Kromofággal és mechanikusan végeztük.

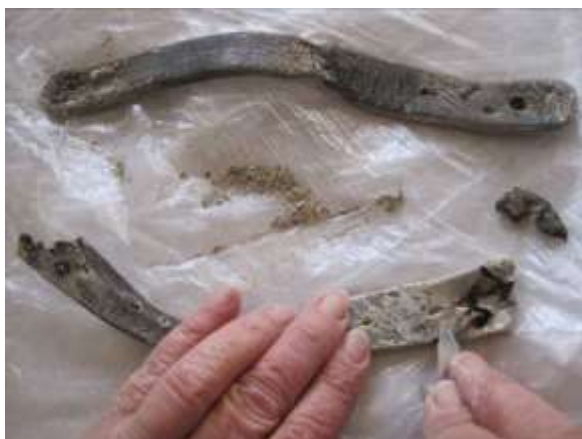
Mechanikus tisztítás duzzasztás után.

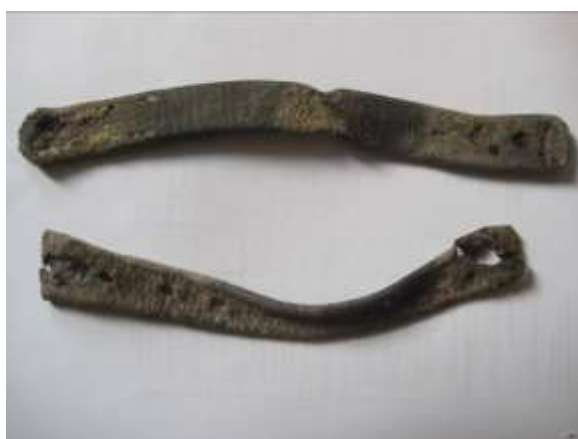
A fülek a festék eltávolítása után.

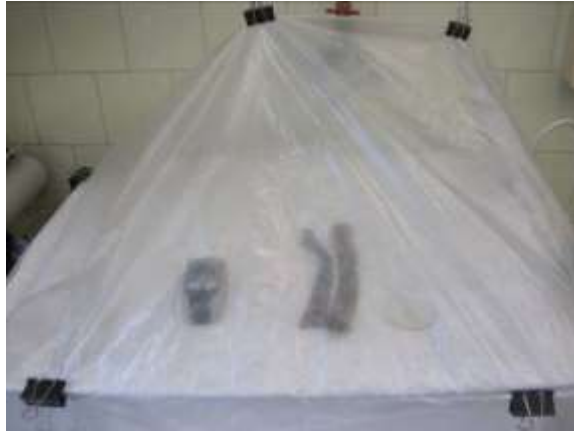
A bőrfülek párasítása.

A megtisztított, merev, kemény bőrfüleket fóliasátorban, telített sóoldat (NaCl) felett párasítottuk a relatív páratartalom 70%-on tartásával. A kezelés hatására a fülek formálhatóvá váltak, azonban azokat csak a használat során kialakult formájukra igazítottuk vissza.

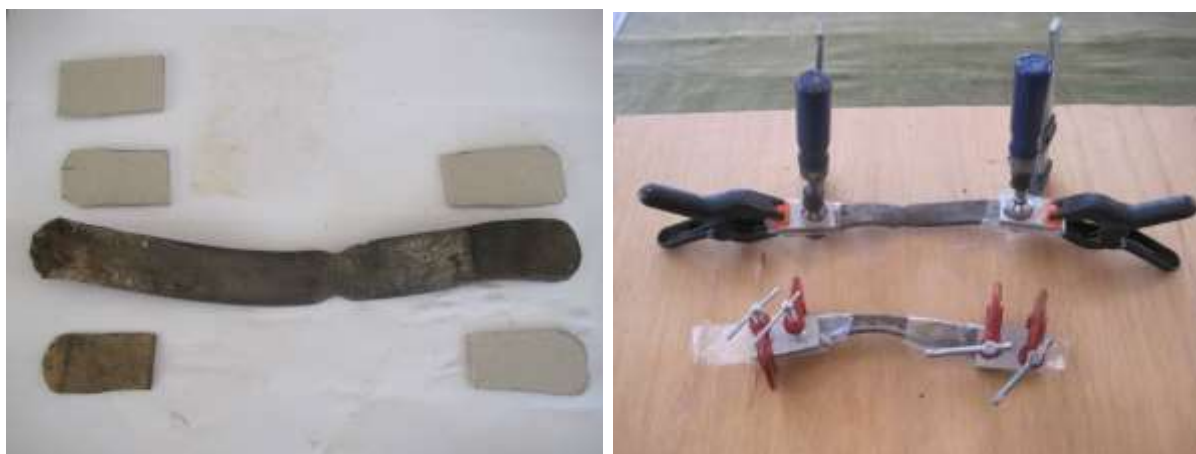
A bőrfülek alátámasztásra előkészítése és ragasztása.

A bőrfülek szakadt, hiányos két-két végét párasítás után bőrrel támasztottuk alá. A ragasztást rizskeményítővel végeztük, majd a széleknél Pattex Palmatex univerzális erősragasztót is alkalmaztunk. A fülek szögelés okozta hiányait, kiszakadásait élbeszabott bőrkiegészítésekkel pótoltuk, amiket szintén Palmatex-szel ragasztottunk be. A betlehemben a szöglyukakat Palma fa ragasztóval beragasztott fadarabkákkal kitöltöttük. Az eredetileg szögekkel felerősített füleket facsavarral rögzítettük a betlehemre, a későbbi esetleg szükségessé váló sérülésmentesebb eltávolíthatóság céljából.

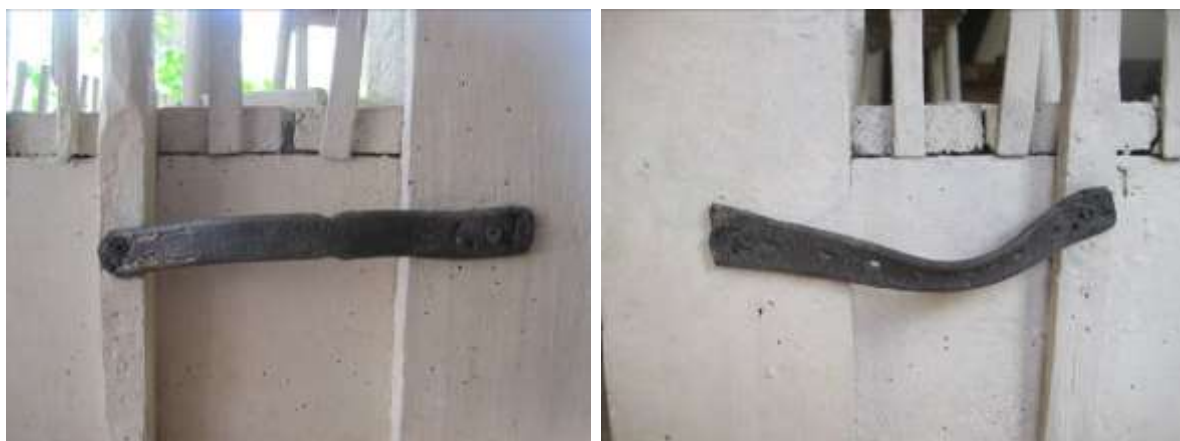
A restaurált fülek felszerelés után.

Az egyik bőrfül alátámasztásának ragasztása a betlehemre történt felszerelés után egy idővel elvált, ezért új alátámasztást készítettünk szintén bőrből, azonban ezt nem keményítővel, hanem teljes felületén Pattex Palmatex ragasztóval rögzítettük. Ugyanezzel a ragasztóval a szíjak külső felületére színezett japánpapírt ragasztottunk megerősítésként. A fület szögeléssel rögzítettük fel újra a betlehem oldalfalára, mert az előző, a csavarozásos megoldás során az előlyukasztás ellenére a fülön lévő lyukak pótlására behelyezett bőr kitöltéseket a csavarok feltehetően maguk köré tekerték, ezáltal azok ragasztása elengedett és az alátámasztás ragasztását is gyengítette.

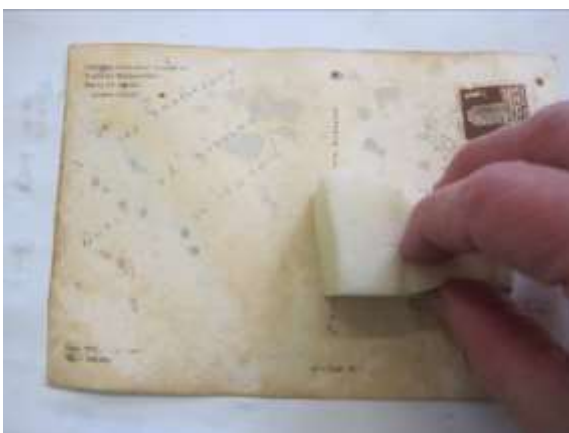
A képeslap vizes nedvesítése.

Fényezett felülete miatt az üdvözlőlapot csak vizes permetezéssel és enyhén vizes szivaccsal nedvesítettük, majd Hollytex lapok (poliészter szövetek) között lenyeheztük préseltük. A lap a kezelés hatására kisimult.

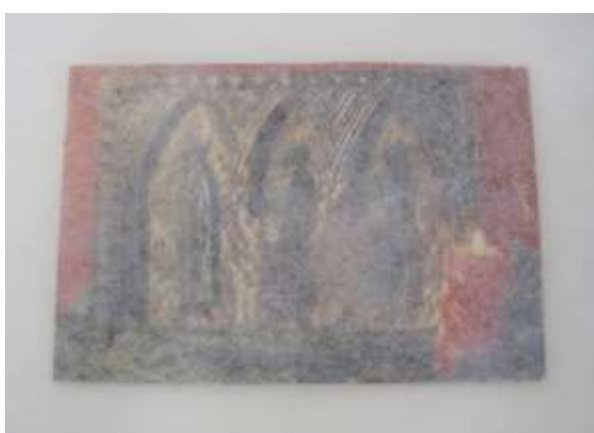
A Hollytex lapok közé helyezett képeslap.

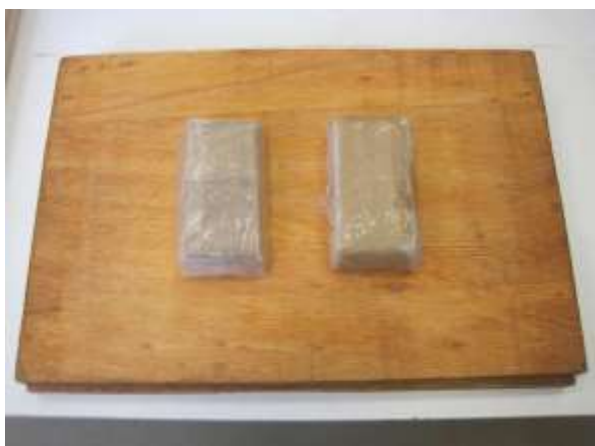
Szárítás lenehezítés alatt.

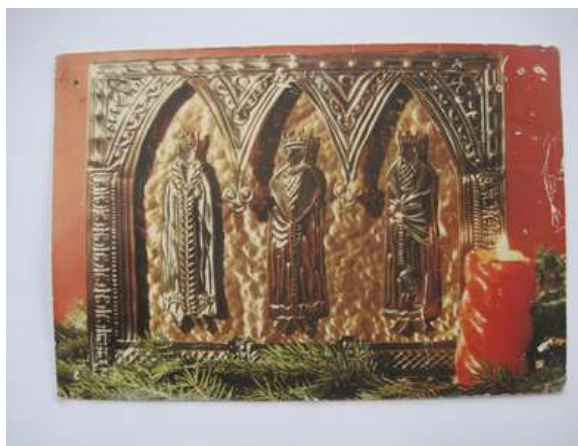
A restaurált fényes felületű üdvözlőlap.

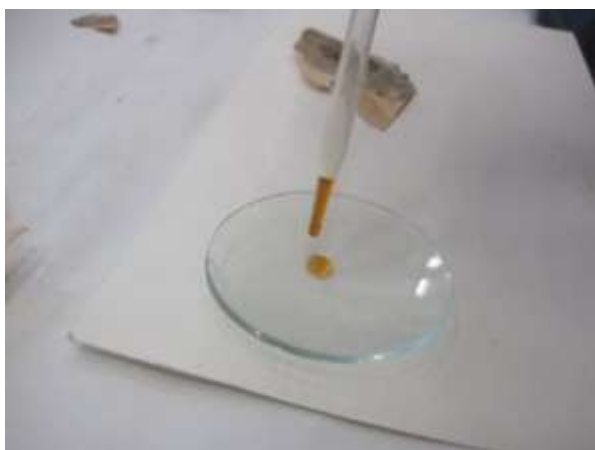
Floroglucin teszt.

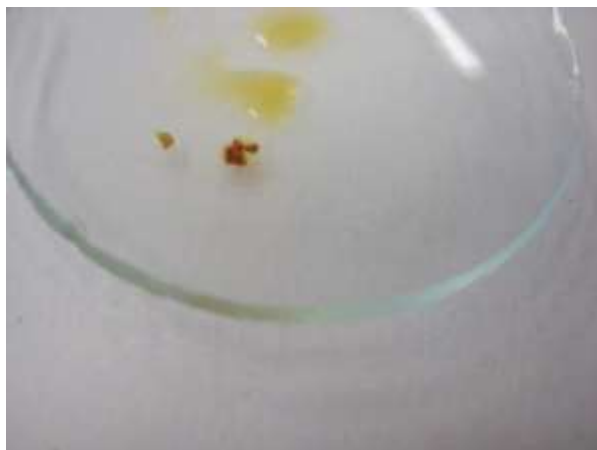
A képeslap apró csillogó szemcsékkel díszített. Floroglucin teszttel kimutattuk, hogy a papír lignint tartalmaz, ezért savtalanítása szükséges volt. Oldódási próbát végeztünk, hogy a díszítmények vizes kezelésnél leoldódnak-e. A próba negatív eredménye után a lapot Hollytexre helyezve, vízben, majd 8,5 pH-ra beállított kalciumhidroxid oldatban áztatva savtalanítottuk. A képeslap hátoldalát metilcellulóz pasztával japán fátyolpapírra kasíroztuk. Préselés után a hiányokat megfelelő színű, kézzel öntött papírral pótoltuk, amit szintén metilcellulóz pasztával élbe ragasztva rögzítettünk a laphoz. Újabb préselés után kiegészítések széléit a megfelelő méretre vágtuk.

A floroglucin teszt eredménye.

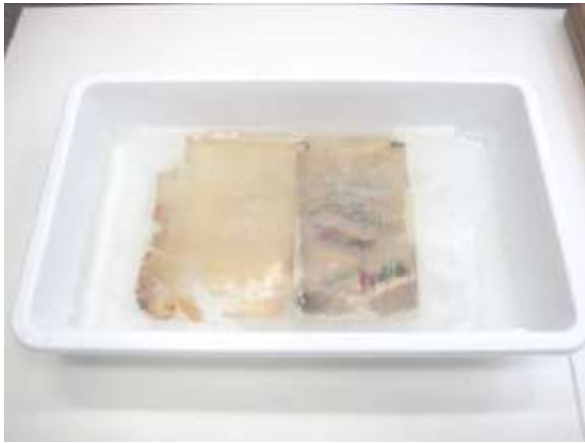
A képeslap savtalanítása.

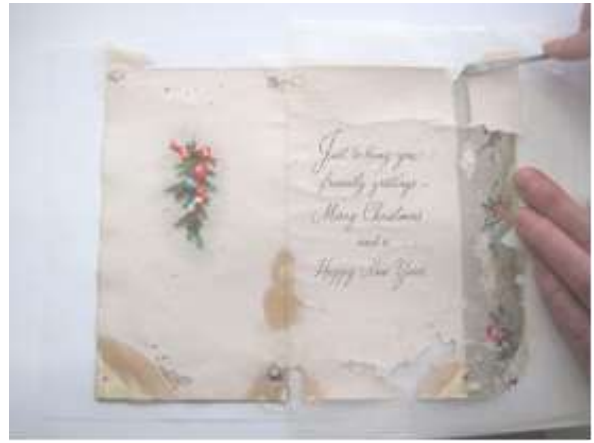
Kiegészítés kézi öntésű papírral.

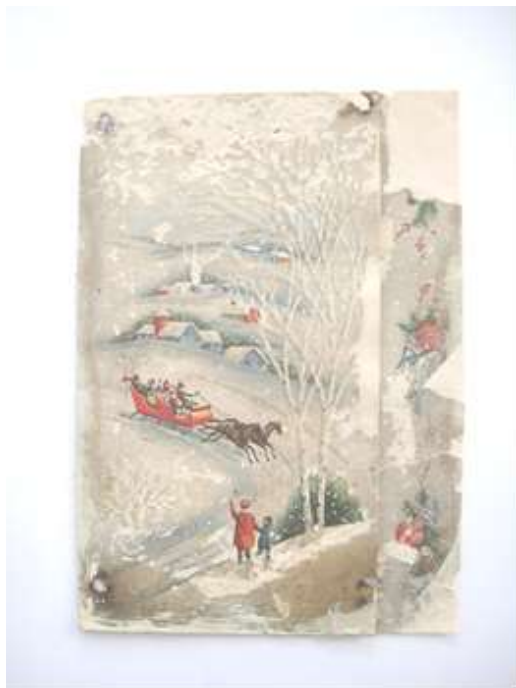
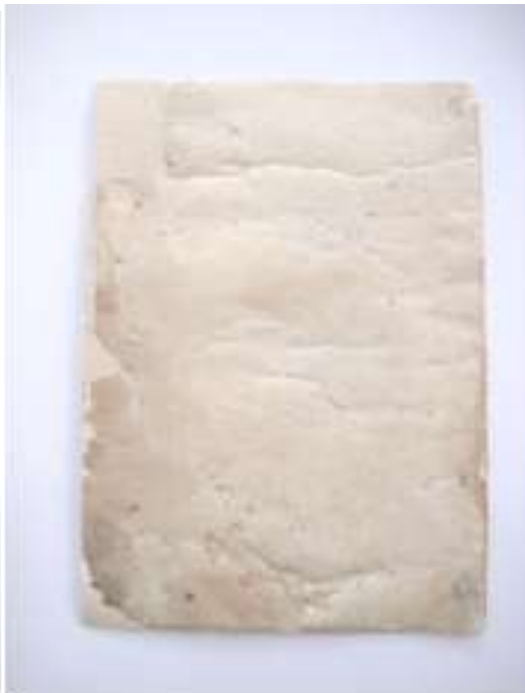
A képeslap elő-és hátoldala restaurálás után

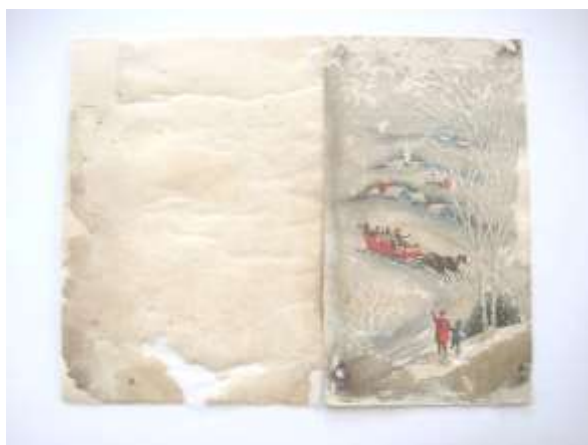
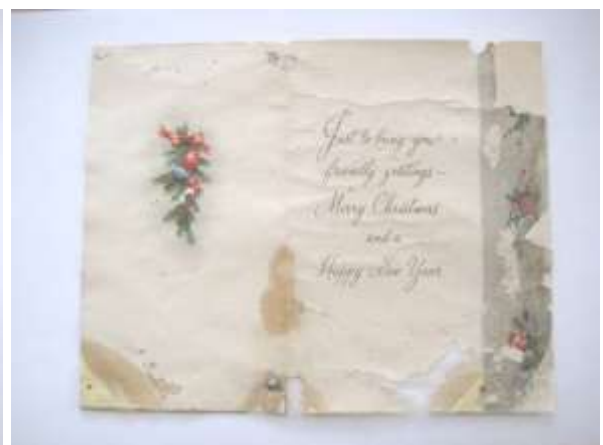
A kinyitható képeslap restaurálás után.

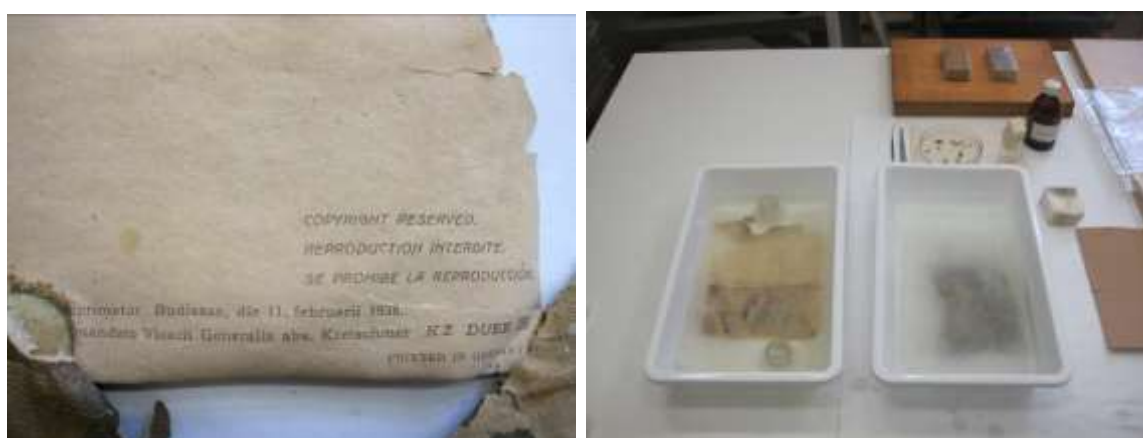
Nyomtatott szöveg a szentkép hátoldalán.  
A nyitható képeslap (bal oldalon) és a szentkép vizes kezelés közben.

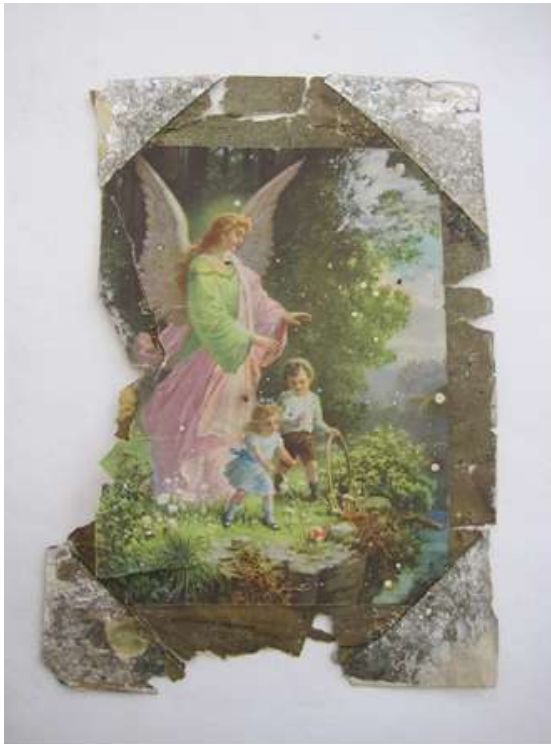
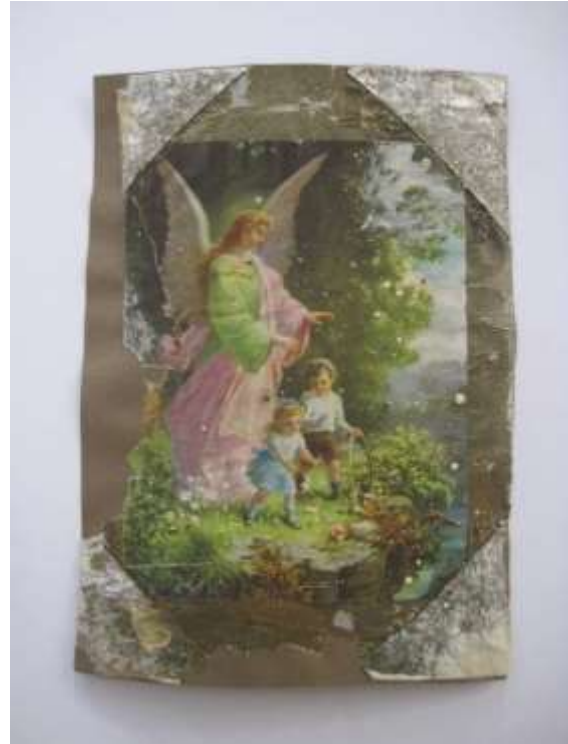
A szentkép vizes kezelés és préselés után, kasírozás előtt.  
A szentkép kasírozás és a bronzpapír kiegészítése után.

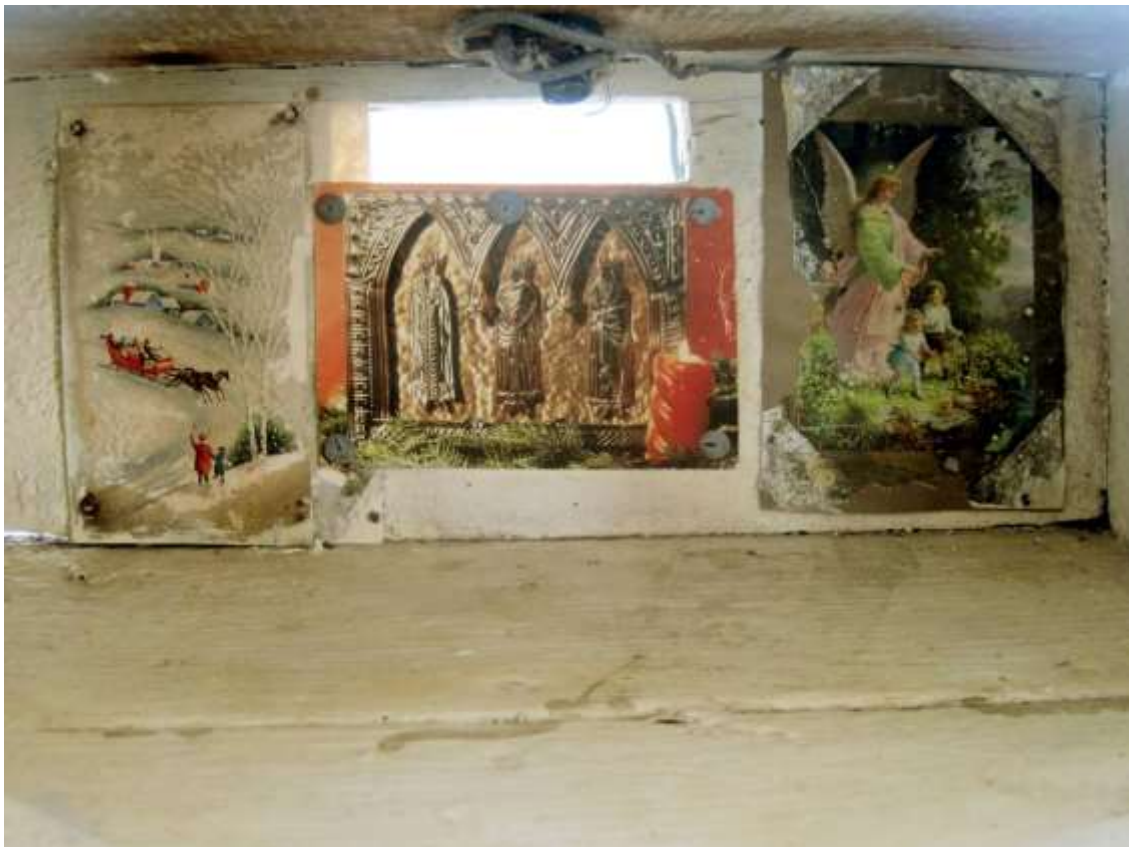
A betlehembe visszahelyezett képeslapok és szentkép.

A képeslapokat és a szentképet a rozsdátlanított és passzívált, eredetileg rögzítésükre alkalmazott rajzszögekkel és szögekkel erősítettük fel a betlehem belső falára.

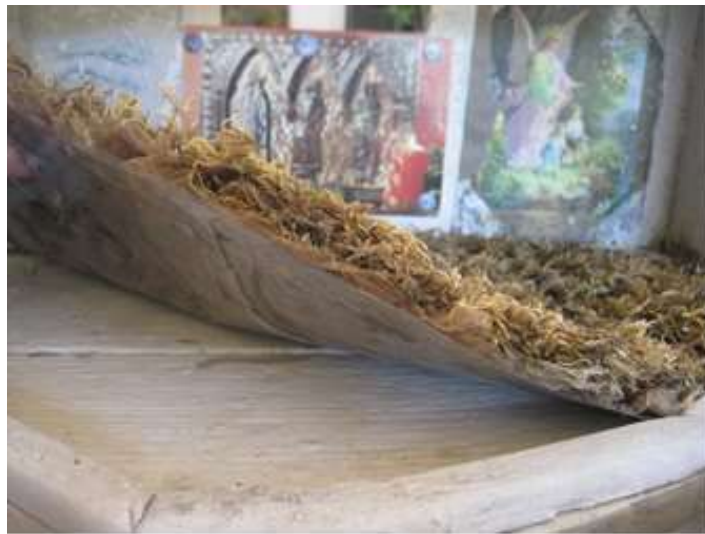
A kreplinnel és polietilén lappal alátámasztott moha.

A betlehem színpadát a restaurálásra átvételkor megszáradt, elsárgult moha borította. A konzultációk során úgy döntöttünk, hogy ez megtartásra kerül. A port a mohát tüll közé fogva óvatos rázogatóssal távolítottuk el. A száraz mohát széthullás ellen ParaloidB72 5%-os oldatával fújtuk be. A kezelést többször megismételtük, majd hátoldalról alátámasztásként teával megszínezett kreplint ragasztottunk fel rá Technokol Rapiddal. A megfelelő mozgathatóság érdekében még egy átlátszó, méretre vágott polietilén lap alátámasztást is alkalmaztunk, amit szintén Technokol Rapiddal ragasztottunk a kreplinhez.

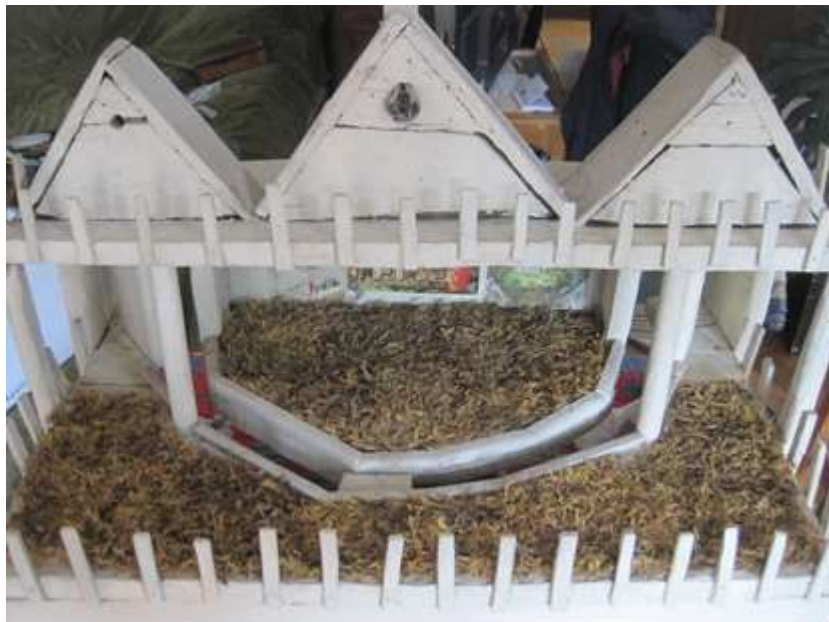
A betlehembe visszahelyezett moha.

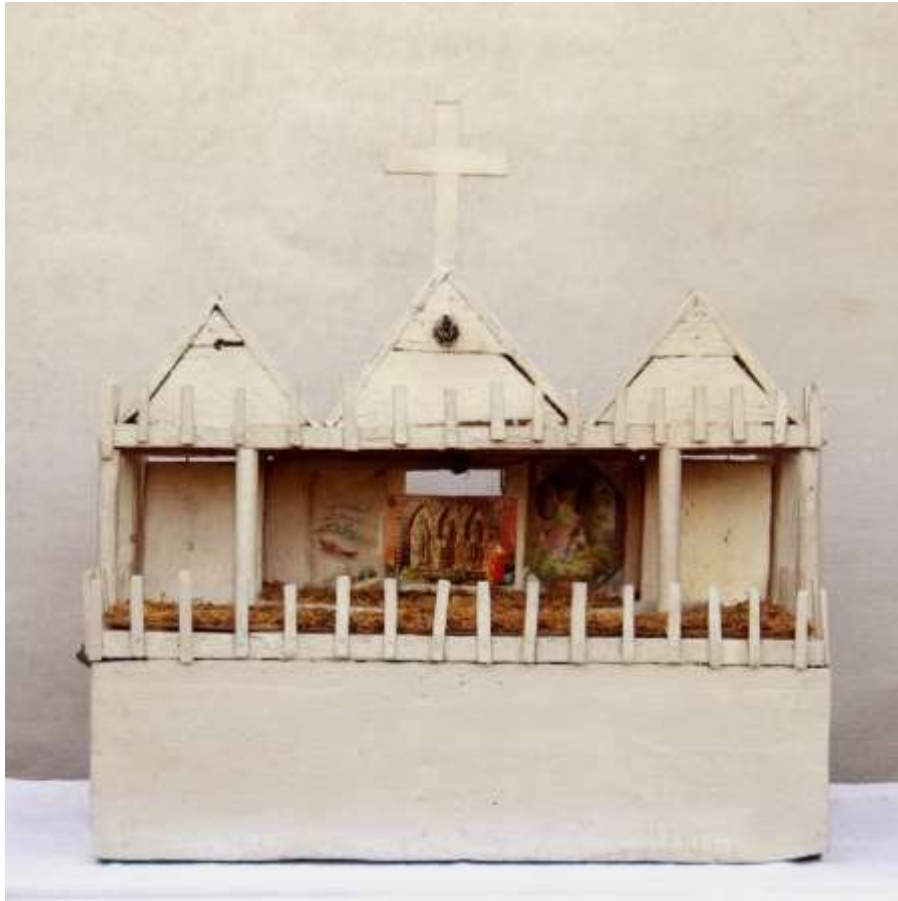
A restaurált betlehem.

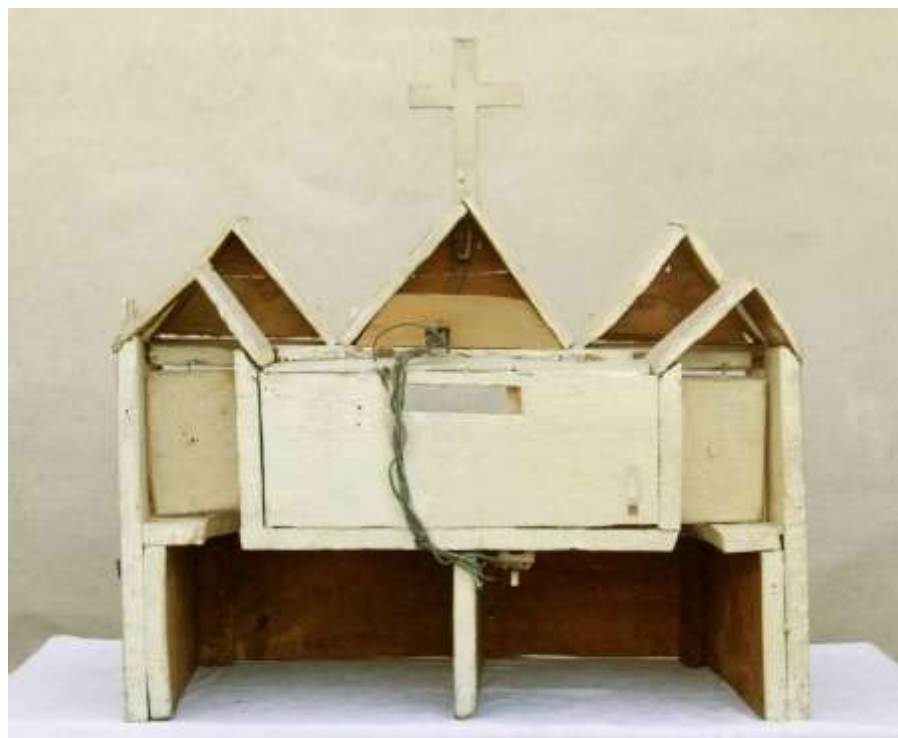
A betlehem hátoldala restaurálás után.

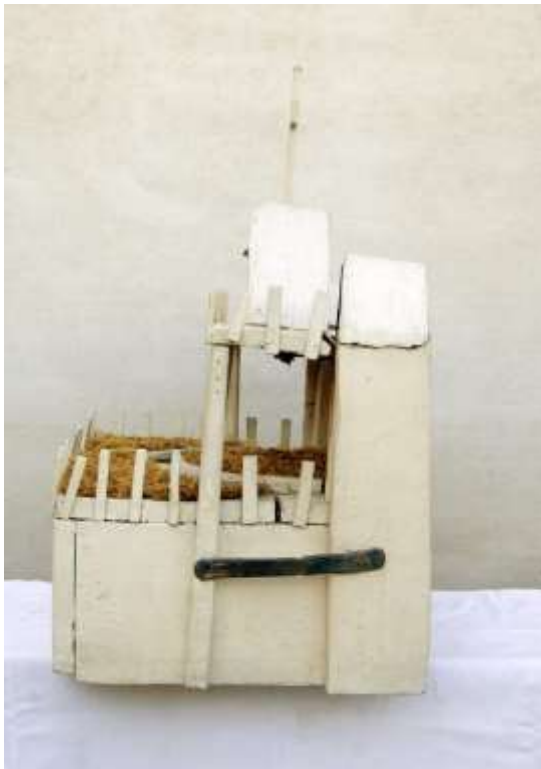
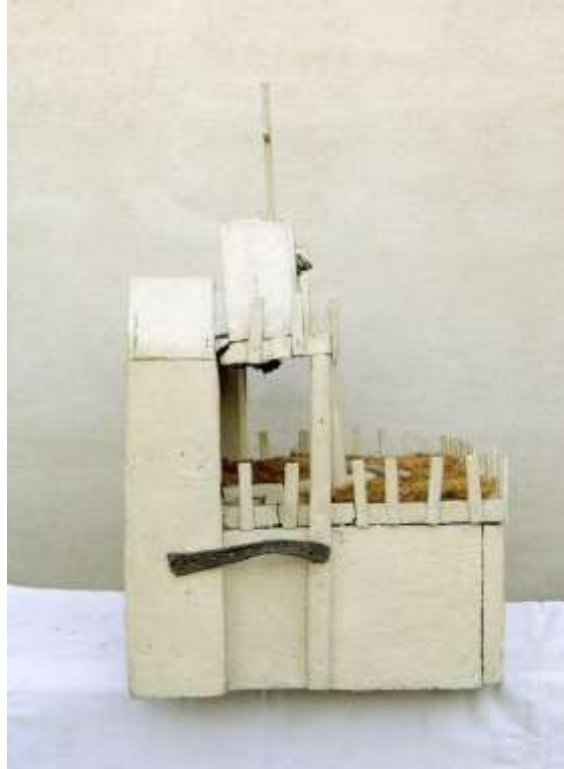
A betlehem bal és jobb oldala restaurálás után.

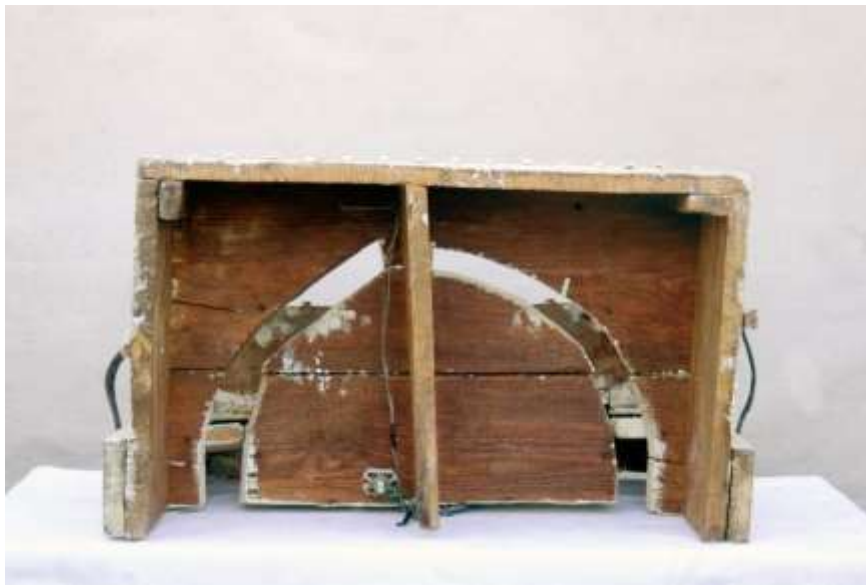
A betlehem alja restaurálás után.
